SAFETY NOTE

n°: 03 - 2026

Control closing of buckles before take of

RACE harness (PH_422.2023)

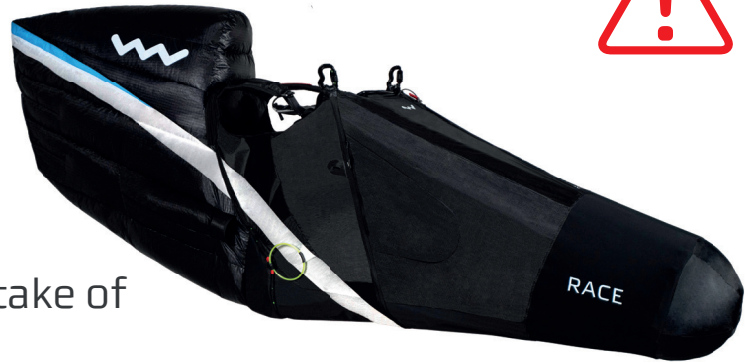
Some cases of spontaneous opening of one of the two leg-strap buckles of the Get-Up system have been reported. These incidents did not result in any consequences for the pilots involved. The receiving buckle features a relatively large opening. The male part of the buckle can move slightly within this opening. Pilot movements, for example during launch preparations when the leg straps are completely loosened and therefore not under tension, may, under unfavorable circumstances, cause the male part to slip out of the receiving buckle.

To prevent this issue, an upgrade kit has been developed, consisting of two small magnets and a mounting kit. The magnets are attached to the receiving buckle and keep both buckle parts together, thereby minimizing the movement range of the male part. Until the upgrade kit has been installed, pilots must pay particular attention to ensuring that both buckles are properly fastened as a final check before take-off.

You can request the upgrade kit from your local dealer or from the general importer in your country.
