SAFETY NOTE

n°: 03 - 2026

Control closing of buckles before take of

RACE harness (PH_422.2023)

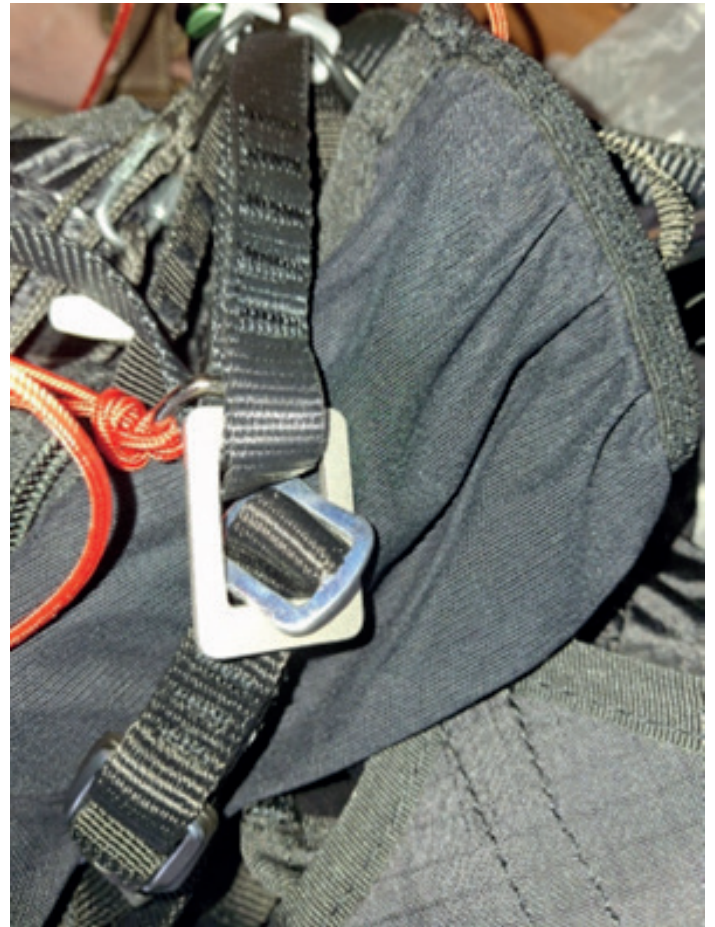
Some cases of spontaneous opening of one of the two leg-strap buckles of the Get-Up system have been reported. These incidents did not result in any consequences for the pilots involved. The receiving buckle features a relatively large opening. The male part of the buckle can move slightly within this opening. Pilot movements, for example during launch preparations when the leg straps are completely loosened and therefore not under tension, may, under unfavorable circumstances, cause the male part to slip out of the receiving buckle.
