## SAFETY NOTE

n°: 02 - 2026

Status: **CRITICAL**

# MK1

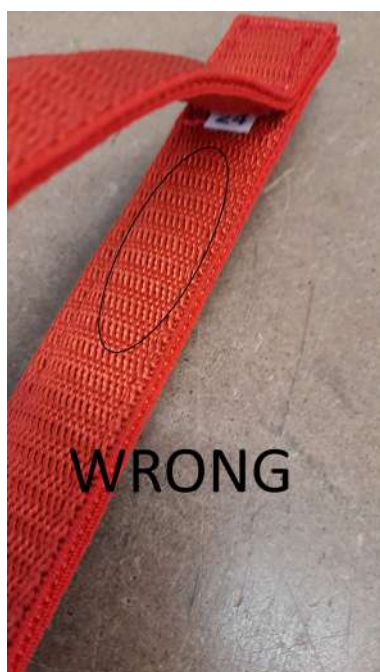
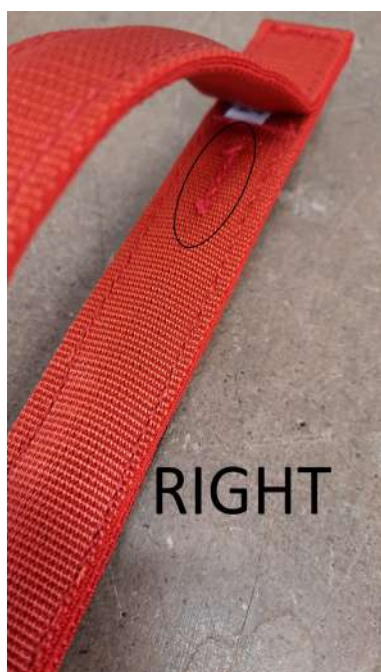
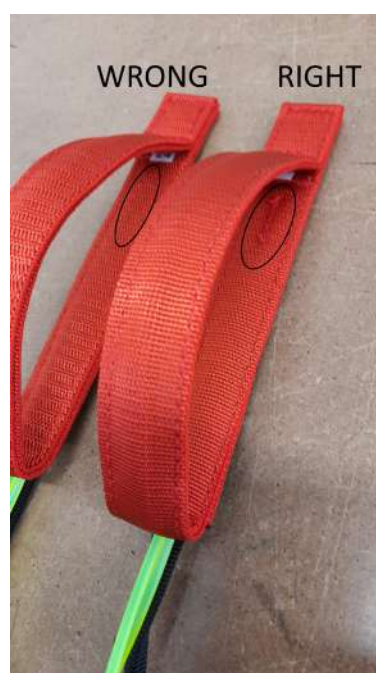
During the handle assembly phase, a defective handle was discovered that was missing a seam which would have prevented the emergency parachute from being extracted.

Checking the issue is very easy: simply visually inspect the emergency parachute handles. Compare your handles with the attached photo showing the correct handle, with the central seam that locks the yellow plastic pin, and the incorrect one without the required seam.

If you find defective handles, please remember that these harnesses are always shipped with two spare handles, and you may already find the correct handle among them for immediate replacement. If necessary, you can request the handle from your local dealer or from the general importer in your country.
